Langzeit-Alterungsuntersuchungen an Abdeckungs- materialien für thermische Sonnenkollektoren

U. Frei, Stefan Brunold, Thomas Häuselmann
Institut für Solartechnik Prüfung Forschung SPF
ITR, Ingenieurschule
8640 Rapperswil

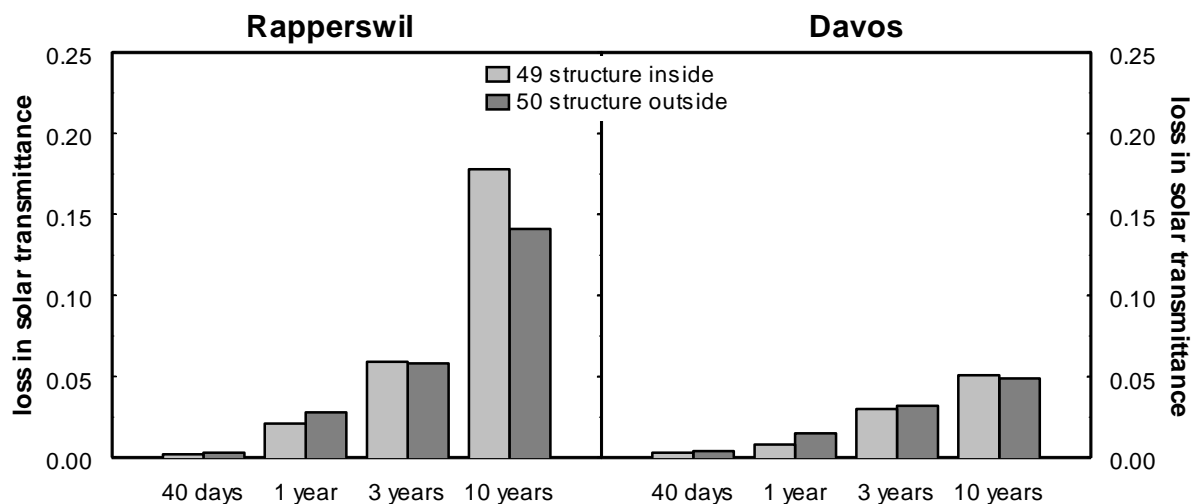
Abb. 6: US-Glas (Arbonia), 3.1mm eisenfrei, strukturiert

Die Abbildungen 4, 5 und 6 zeigen die Transmissionsverluste eisenfreier Gläser, nach den verschiedenen Exponierungszeiten, im ungereinigten Zustand. Die Gläser sind einseitig strukturiert. Es wurde je eine Probe mit der strukturierten Seite nach aussen und nach innen exponiert. Die

ohne Härtung. Es ist entgegen der üblichen Meinung kein eindeutiger Trend feststellbar, dass Gläser mit strukturierter Seite nach aussen stärker verschmutzen, als solche mit der strukturieren Seite nach innen. Auch die Härtung scheint keinen Einfluss auf die Verschmutzung zu haben. Die exponierten Glasproben weisen nach der Reinigung wieder in etwa dieselben Transmissionsgrade auf, wie beim Ausgangszustand.

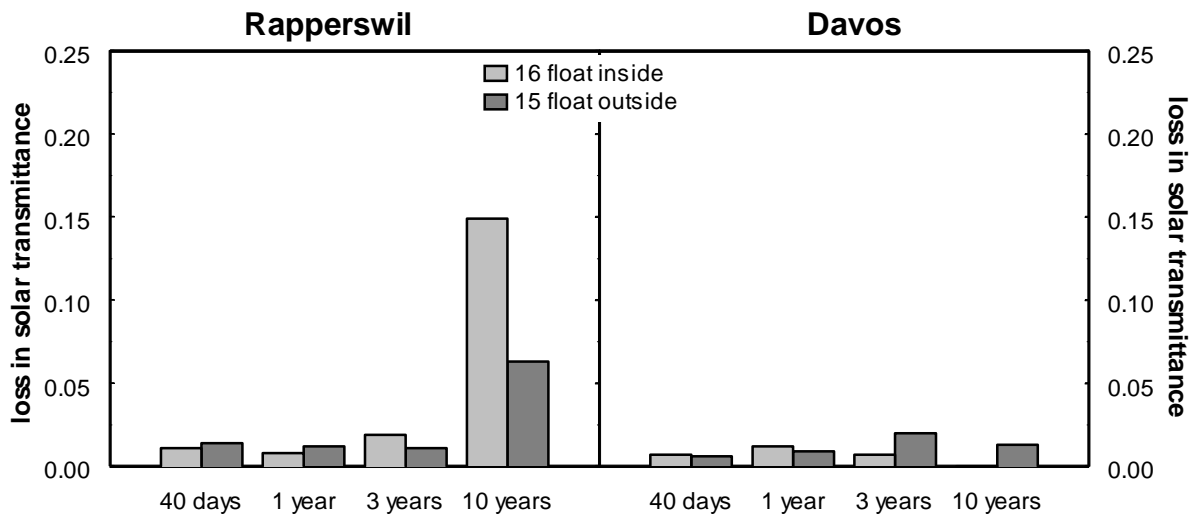
Abb. 7: Floatglas Temperit), 4mm gehärtet

Abb. 8: Floatglas (Temperit), 4mm

Abb. 9: Floatglas (Flachglas AG), 4mm

Abb. 10: Floatglas (Boussois), 5mm

Alle Proben, dargestellt in Abbildung 7 bis 10, sind eisenhaltige Floatgläser unterschiedlicher Hersteller. Die Exponierung jedes Glases der verschiedenen Hersteller, erfolgte einerseits mit der Float-Seite nach aussen und andererseits mit der Float-Seite nach innen. Die Resultate nach 10 Jahren zeigen deutlich, dass die Float-Seite nach aussen zu massiv tieferen Verschmutzung der Proben führt. Auch in diesem Fall scheint die Härtung keinen Einfluss auf die Verschmutzung zu haben (siehe Abbildung 7 und 8). Die exponierten Glasproben weisen, zumindest für den Standort Davos, nach der Reinigung wieder in etwa dieselben Transmissionsgrade auf wie beim Ausgangszustand. Zudem wurde deutlich, dass sich die Float-Seite besser reinigen lässt.

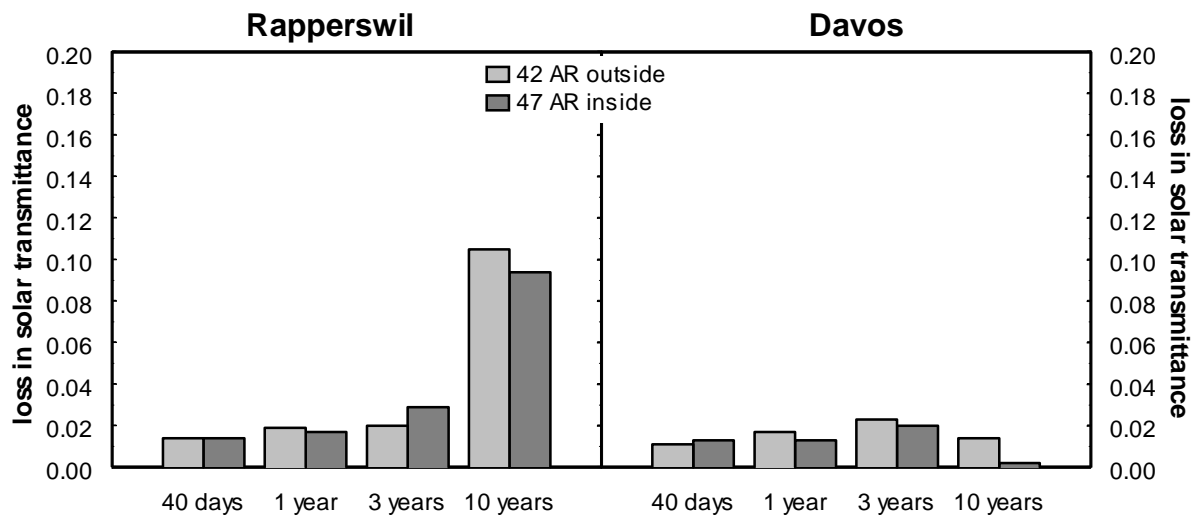
Abb. 11: PMMA (Röh), 3mm, einseitig entspiegelt

Es wurden eine Reihe von PMMA Materialien in die Untersuchung einbezogen. Die vorliegende Probe weist eine Antireflex-Schicht auf. Diese Antireflex-Schicht reduziert die Spiegelung durch eine "grobe" Struktur, sie hat keinen positiven Einfluss auf den solaren Transmissionsgrad. Die Exponierung der Antireflex-Schicht nach aussen oder innen hat keinen wesentlichen Einfluss auf das Verhalten der Probe bezüglich Abnahme des solaren Transmissionsgrades.

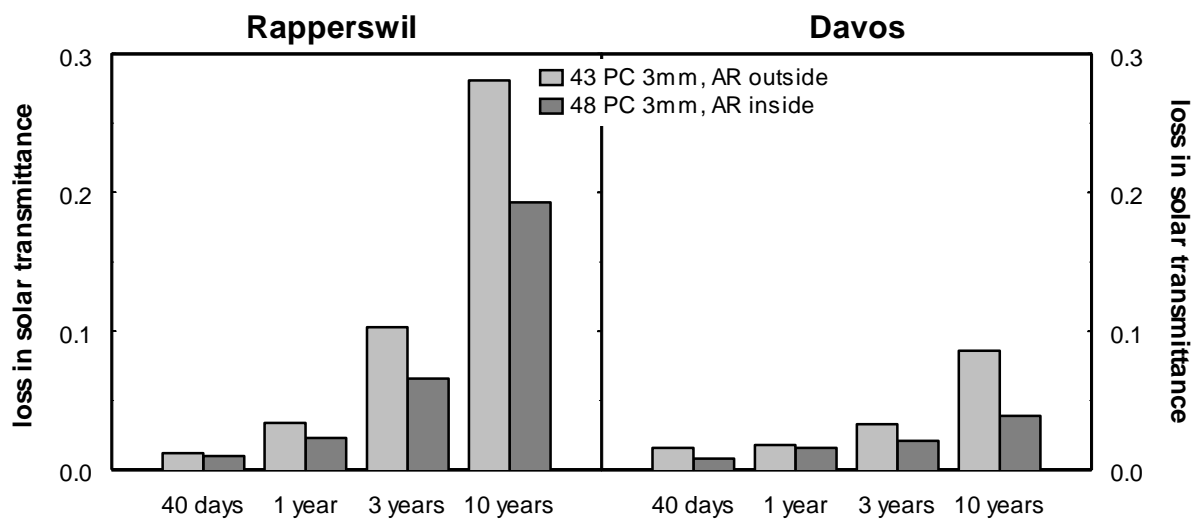
Abb. 18: PC (Makrolon/Röhm), 3mm, mit Entspiegelungsschicht

Einzigster Unterschied der beiden Proben in Abbildung 18 ist die Exponierung der Entspiegelungsschicht; im einen Fall auf der Innenseite und im anderen auf der Aussenseite. Die auftretenden Veränderungen sind, bei den Proben mit innenliegender Entspiegelungsschicht eher geringer als bei der Darstellung mit aussenliegender Entspiegelungsschicht. Die Resultate bestätigen den Sachverhalt analog zu den Proben 38 und 60 in den Abbildungen 15 und 16.

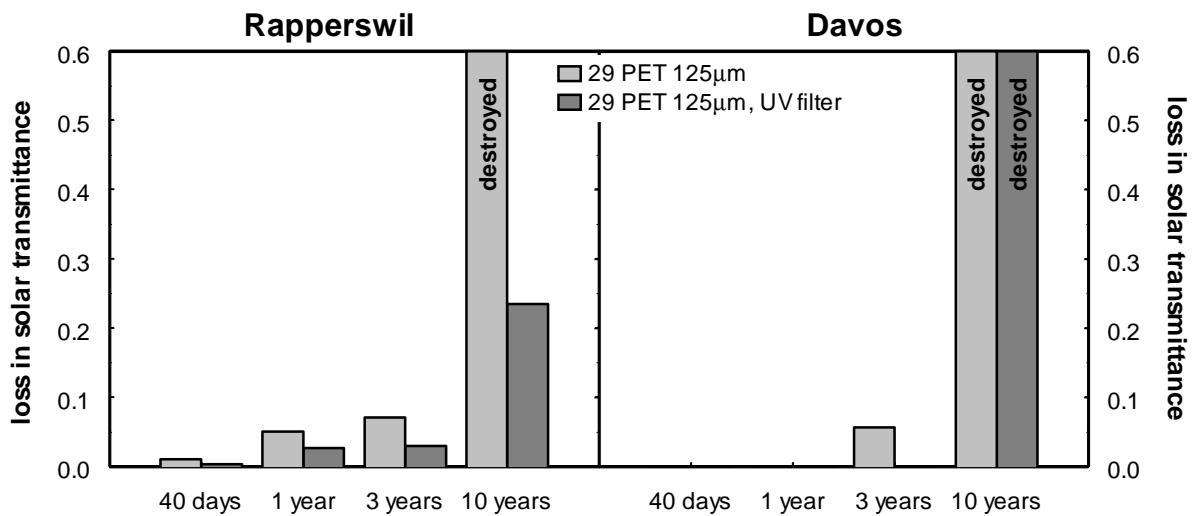
Abb. 21: PET (Mylar/DuPont), 125µm, mit und ohne Filter

Bis zu einer Exponierungsdauer von 3 Jahren liegt die Veränderung des solaren Transmissionsgrades unter 10 %. Danach versprödet das Material und eine Messung ist nicht mehr möglich. Die einzige Probe, die unter dem Filter 10 Jahre Exponierung ausgehalten hat, ist bei der Reinigung zerbrösel.
